Ref: Rehabilitation and Improvement of State Road A2, section Kriva Palanka-Deve Bair km0+000 to km 13+000

Subject: Reports on state of the biodiversity (Weekly monitoring, Fish component, Seasonal otter component)

**REPORT ON
STATE OF THE HABITATS
(31.10.2022-06.11.2022)**

**PROJECT: RECONSTRUCTION AND REHABILITATION OF STATE ROAD A2,
SECTION KRIVA PALANKA – BORDER CROSSING DEVE BAIR**

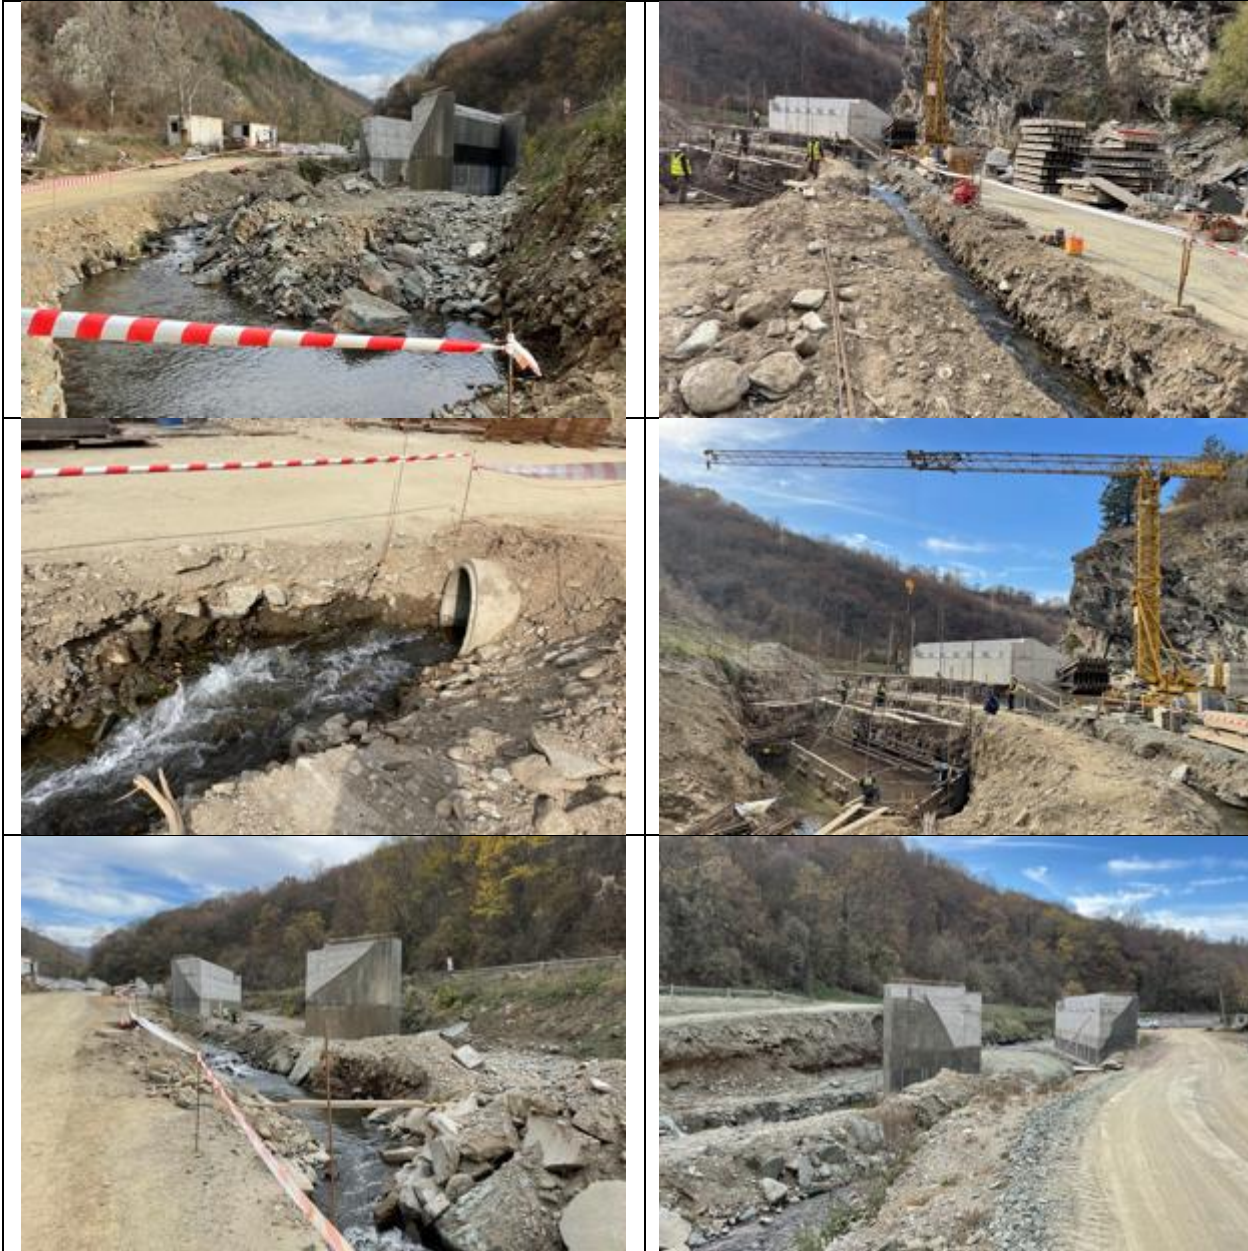
As in the previous period, and at the time of monitoring on November 4, 2022, intensive construction activities for the construction of the planned bridges were taking place at this location. The construction of another stop has been started. There is heavy machinery with which construction activities are carried out and many workers.

The river, during the whole period while working on this move, is very narrow, in the form of a channel and has been modified. On the day of monitoring, there was no turbidity in the river. The impact on fish is constantly and there are no significant changes. (Figures 1-6).

Слика 1, 2, 3, 4, 5 и 6. Изградба на стопи за мостови
Figure 1, 2, 3, 4, 5 and 6. Construction of footings for bridges

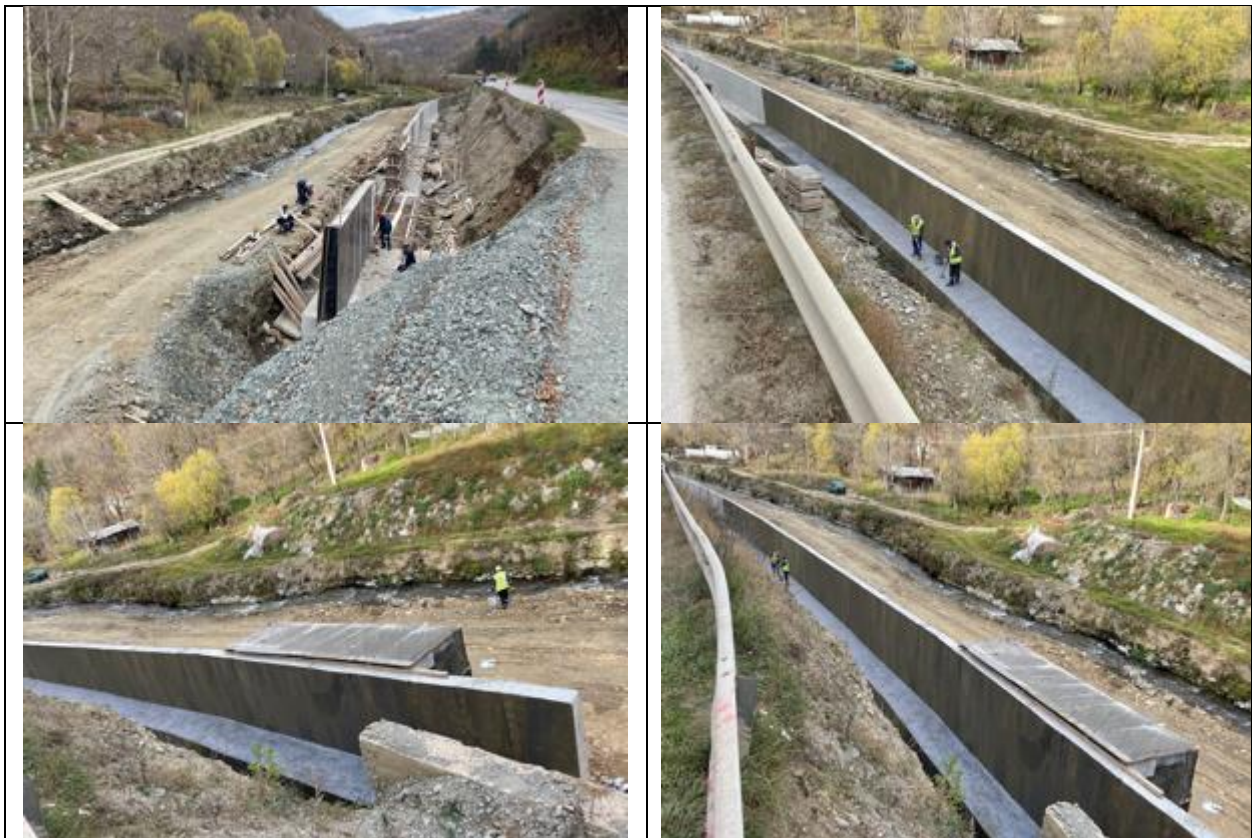
At this location, construction activities are nearing completion. There is still a small part left for concreting. The retaining walls located near the river were coated with a waterproofing agent. Workers were warned not to wash tools and buckets into the river.

The river bed has narrowed and changed. The impact on fish and the fish population has not changed. (Figures 7- 10).

Слика 7, 8, 9 и 10. Изградба на потпорните ѕидови
Figure 7, 8, 9 and 10. Construction of retaining walls

In the next period, the concrete walls will be covered with buffer.

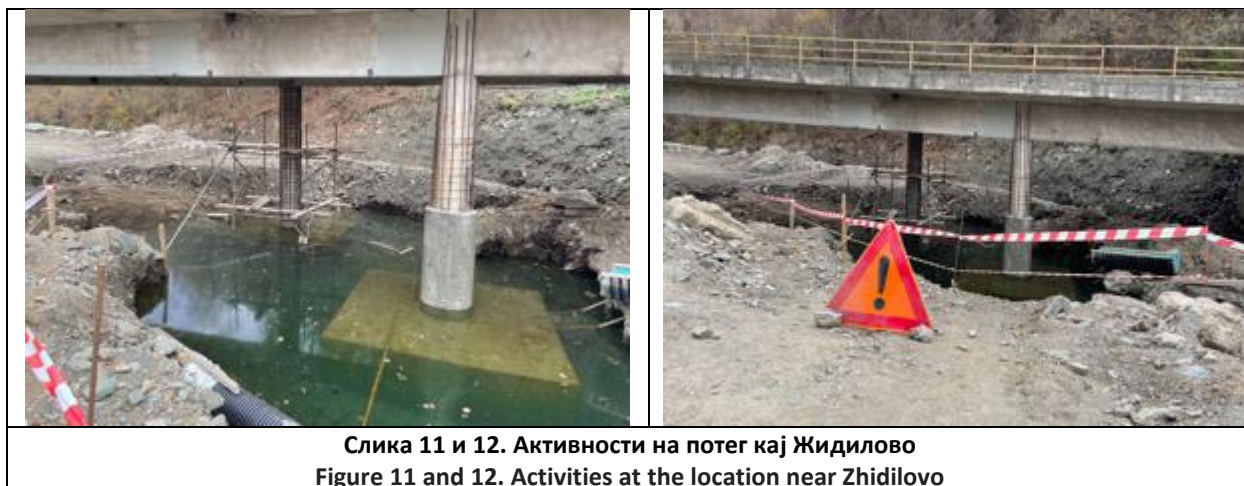
(3) Km 5+582, a place where activities related to the repair and reconstruction of the existing bridge near the village of Zhidilovo are taking place

On the day of monitoring, no activities took place on this part of the route. The water was clear and without turbidity. (Figures 11 and 12).

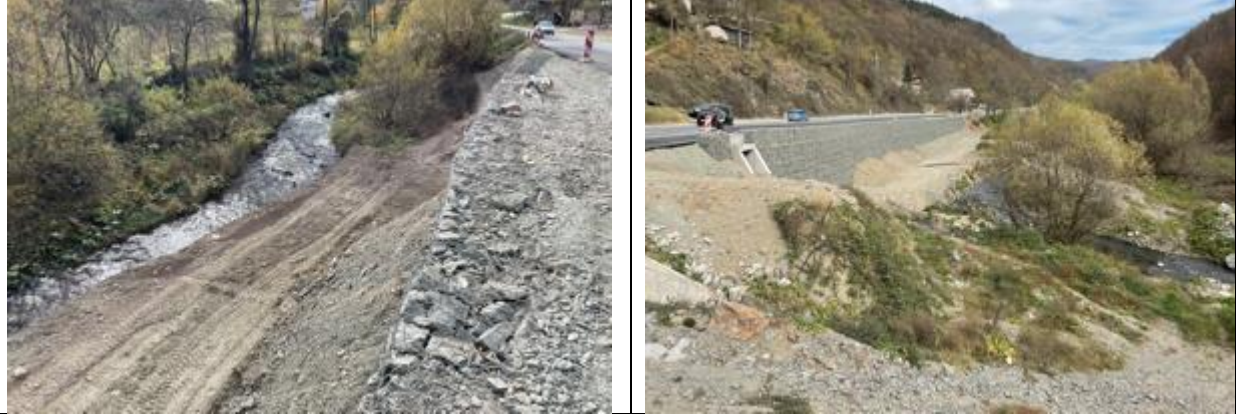
At the time of monitoring, no activities were taking place on this part of the route. The river was clear and no negative impacts on the fish were found (Figures 13 and 14).

Слика 13 и 14. Изградба на потпорни ѕидови
Figure 13 and 14. Construction of the retaining walls

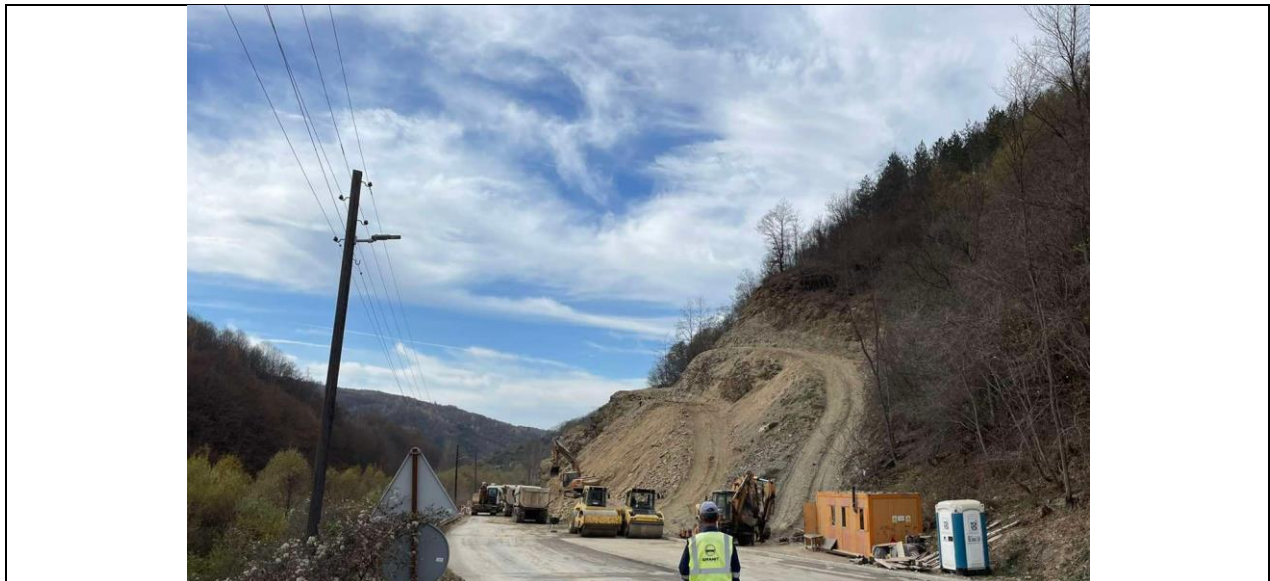
On this mileage, construction activities are in progress regarding the demolition of the rock and widening of the road. On the day of the monitoring, no additional removal of the surrounding vegetation was observed (Figure 15).

Сл. 15. Активности на км 6+700.
Fig. 15. Activities on km 6+700.

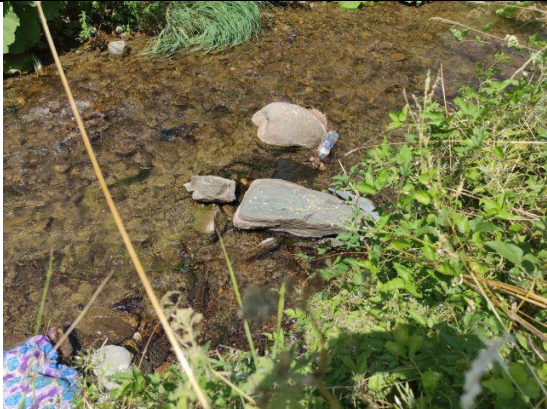
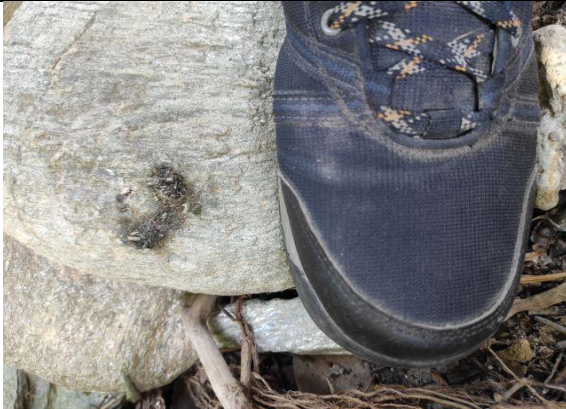
- Monitoring site M1 (km 1+050) – otter presence was registered (old spraint) (Fig. 2 and 3);
- Monitoring site M2 (km 2+660) – otter presence was not registered (Fig. 4 and 5);
- Monitoring site M3 (km 3+580) – otter presence was registered (old spraint) (Fig. 6 and 7);
- Monitoring site M4 (km 5+450) – otter presence was not registered (Fig. 8 and 9).

A close-up photograph of a dark blue shoe on a rock, with a small, dark, irregular mark (spraint) on the rock surface next to it.
<p>Сл. 2. Точка за мониторинг М1</p> <p>Fig.2. Monitoring site M1</p>	<p>Сл. 3. Измет од видра кај точка за мониторинг М1</p> <p>Fig. 3. Otter spraint at site M1</p>

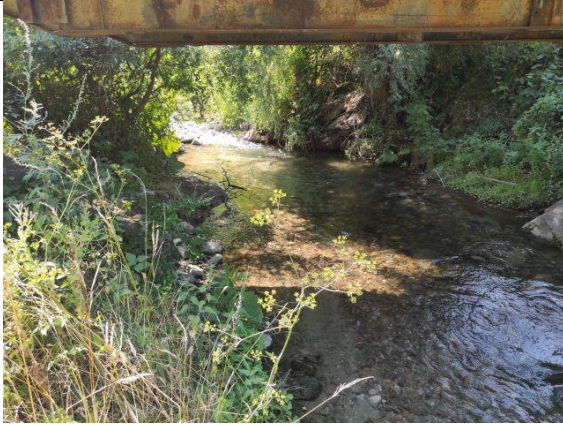
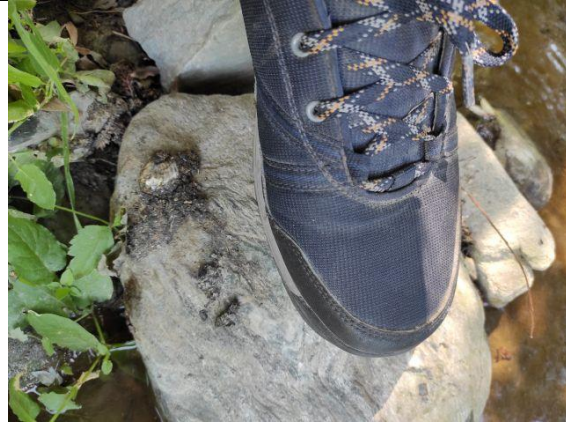
Fig. 6. Monitoring site M3

Fig. 7. Otter spraint at site M3

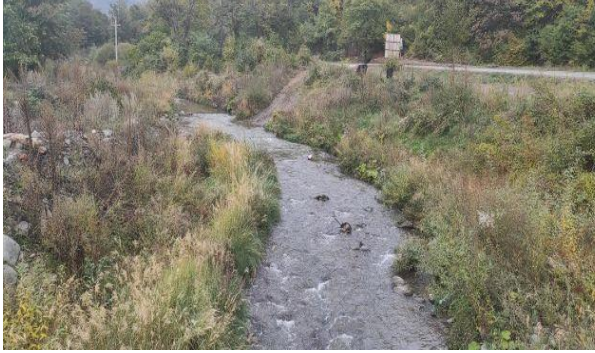
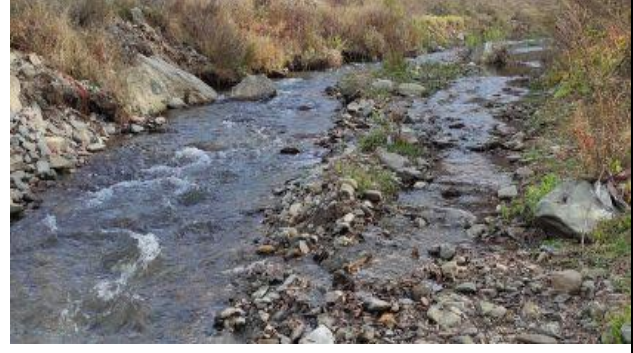
Fig. 10 and 11. Monitoring site M1

- Monitoring site M1 (km 1+050) – otter presence was registered (old spraint) (Fig. 10 and 11);
- Monitoring site M2 (km 2+660) – otter presence was not registered (Fig. 12 and 13);
- Monitoring site M3 (km 3+580) – otter presence was registered (old spraint) (Fig. 14 and 15);
- Monitoring site M4 (km 5+450) – otter presence was registered (old spraint) (Fig. 16 and 17).

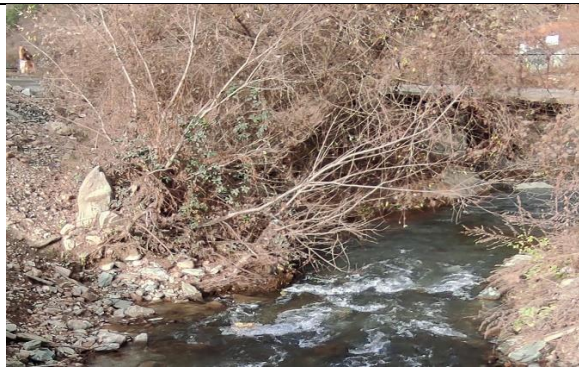
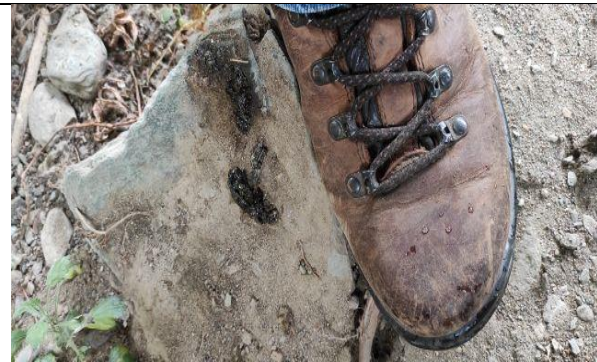
Fig. 14. Monitoring site M3

Fig. 15. Otter spraint at site M3

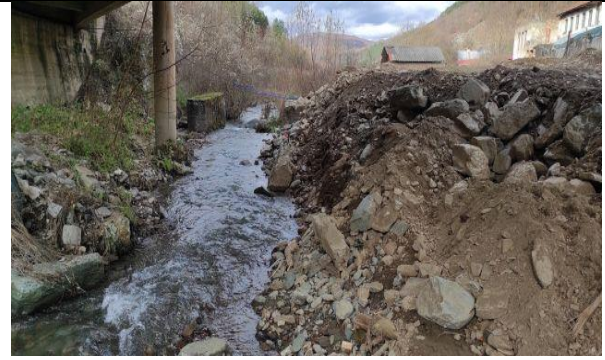
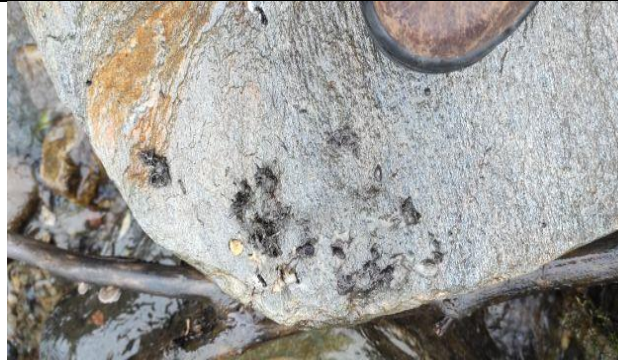
<p align="center">Сл. 16. Точка за мониторинг М4 Fig. 16. Monitoring site M4</p>	<p align="center">Сл. 17. Измет од видра кај точка за мониторинг М4 Fig. 17. Otter spraint at site M4</p>

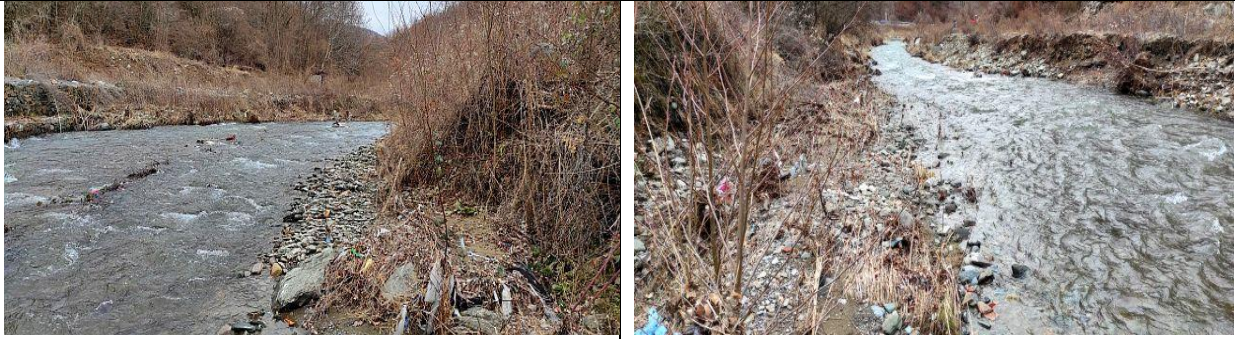
<p>Сл. 18 и 19. Точка за мониторинг M1</p> <p>Fig. 18 and 19. Monitoring site M1</p>

- Monitoring site M1 (km 1+050) – otter presence was not registered (Fig. 18 and 19);
- Monitoring site M2 (km 2+660) – otter presence was registered (old spraint) (Fig. 20 and 21);
- Monitoring site M3 (km 3+580) – otter presence was registered (old spraint) (Fig. 22 and 23), no otter photo was obtained;
- Monitoring site M4 (km 5+450) – otter presence was not registered (Fig. 24 and 25).

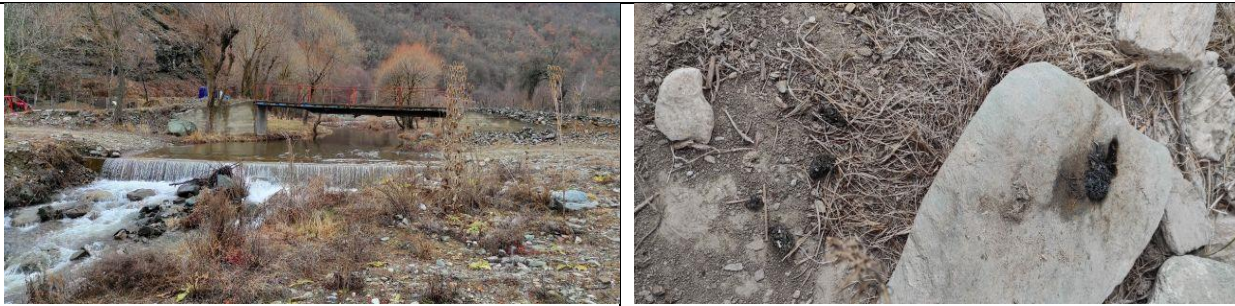
<p>Сл. 20. Точка за мониторинг M2</p> <p>Fig. 20. Monitoring site M2</p>	<p>Сл. 21. Измет од видра кај точка за мониторинг M2</p> <p>Fig. 21 Otter spraint at site M2</p>

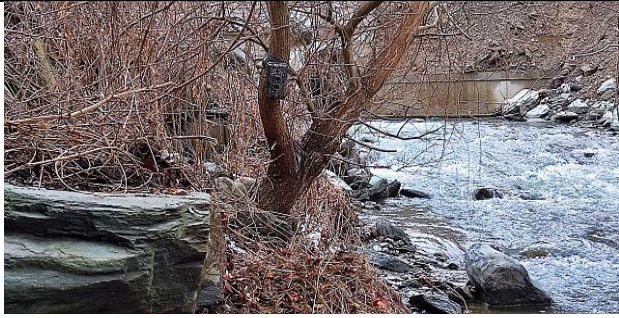
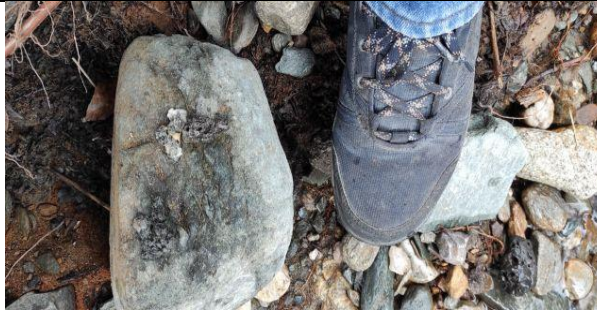
camera-trap was installed at the site for a period of one month, in order to get an otter photo (Fig. 22).

<p>Сл. 22. Точка за мониторинг М3 со поставената фотозамка</p> <p>Fig. 22. Monitoring site M3 with the installed camera-trap</p>	<p>Сл. 23. Измет од видра кај точка за мониторинг М3</p> <p>Fig. 23. Otter spraint at site M3</p>

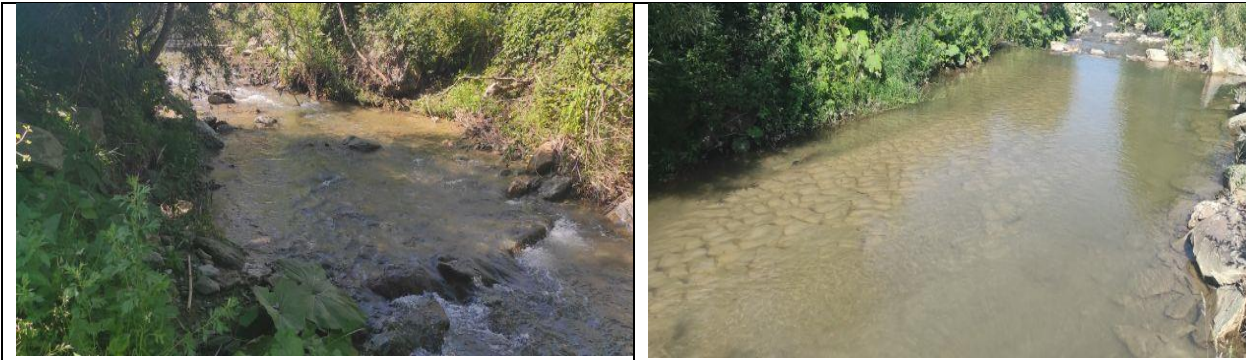
Fig. 30 and 31. Monitoring site M3

- Monitoring site M1 (km 1+050) – otter presence was not registered (Fig. 25 and 26);
- Monitoring site M2 (km 2+660) – otter presence was registered (Fig. 27 and 28);
- Monitoring site M3 (km 3+580) – otter presence was not registered (Fig. 29 and 30);
- Monitoring site M4 (km 5+450) – otter presence was not registered (Fig. 31 and 32).

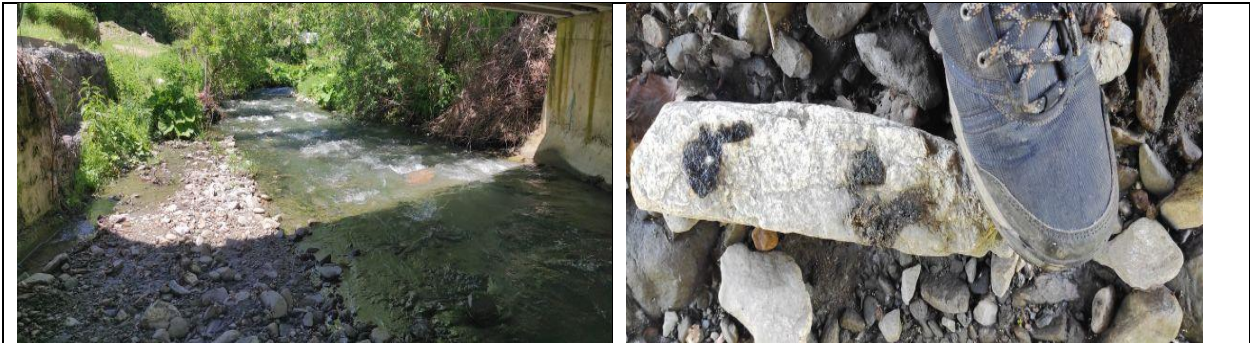
Слика 34 и 35. Точка Узем 1
Figure 34 and 35. Site Uzem 1

- Site Uzem 1 (42.22066, 22.42626)
- Site Uzem 2 (42.21153, 22.43994)
- Site Kiselica 1 (42.25147, 22.35730)
- Site Kiselica 2 (42.24657, 22.35985)
